Eerste bevindingen ijzeren aakje in het bos Dronterweg kavel S2

NB. Dit is geen volledig uitgewerkte (bureau)studie maar een verslag van de eerste bevindingen van het door Staatsbosbeheer gemelde scheepswrak in het bos gelegen in kavel S2 langs de Dronterweg in Lelystad.

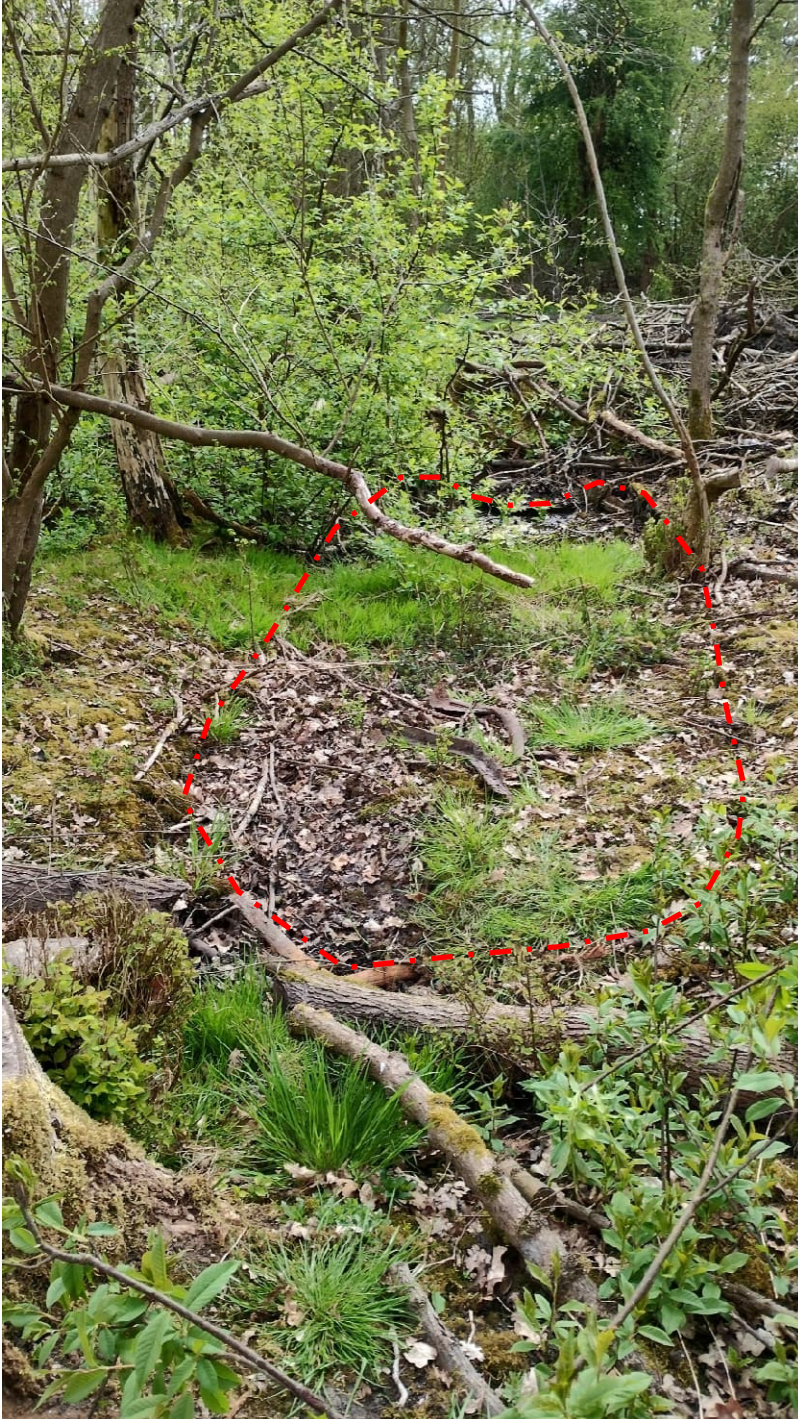
Figuur 1. Overzichtsfoto van het gevonden ijzeren scheepswrak (wrak contour grofweg aangegeven met een rode lijn) van achteren naar voren gezien in kavel S2 langs de Dronterweg in Lelystad (Janneke Bos)

Het wrakje zelf is ca. 9,5 m lang en ca. 2 m breed en ligt grotendeels in de onregelmatige bosgrond. Er steekt ca. 50% van het boeisel boven de bosgrond uit, met een maximum hoogte van ca. 10 cm. Hierdoor was het wrak zelf moeilijk zichtbaar in de onregelmatige bosgrond. Het is een wrakje zonder voortstuwning, schotten, dekken of opbouw. Aan de stuurboordzijde is een rechthoekig gat (scheegat) in het boeisel zichtbaar dat wordt gebruikt voor een roeiriem (blokriem). Vlak daarbij is een geklonken steun voor een zitbankje zichtbaar (dofsteun). Omdat altijd gerooid wordt met de rug naar de voorkant (boeg) van het schip, is dat deel van het wrak de voorzijde.

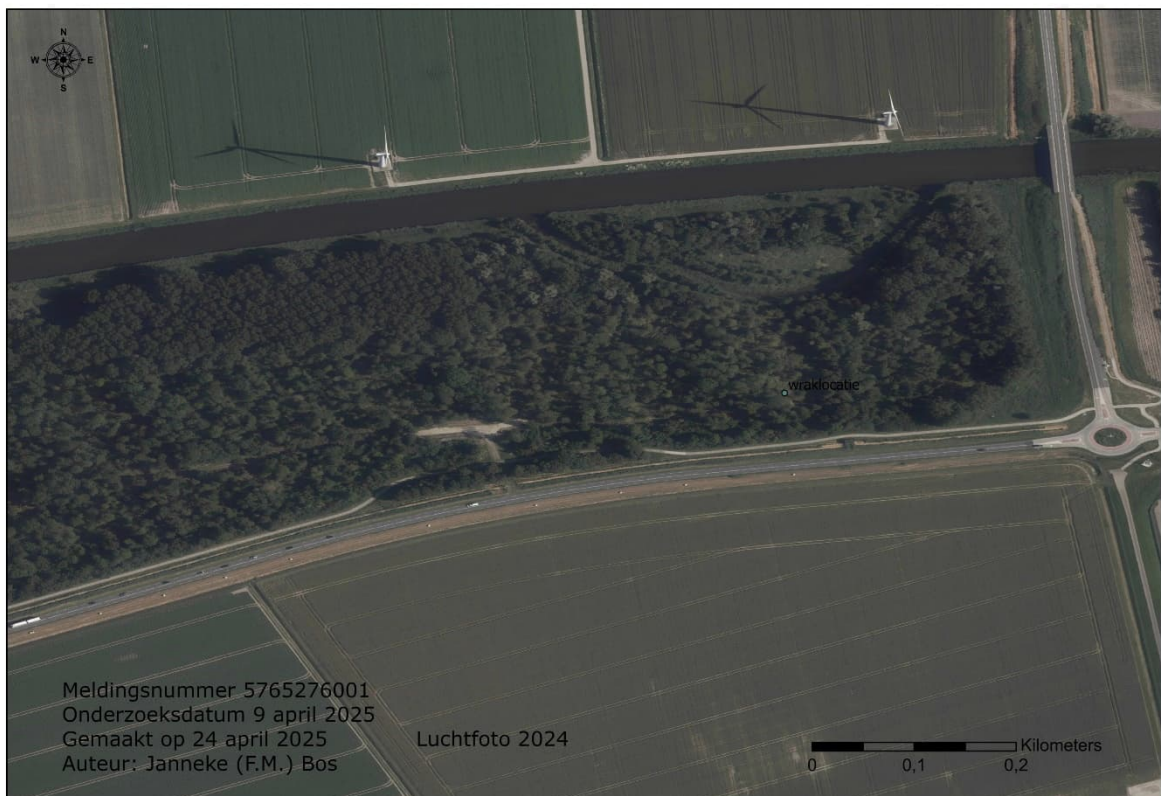
Figuur 7. Luchtfoto van kavel S2 Dronterweg met de wraklocatie (Janneke Bos)

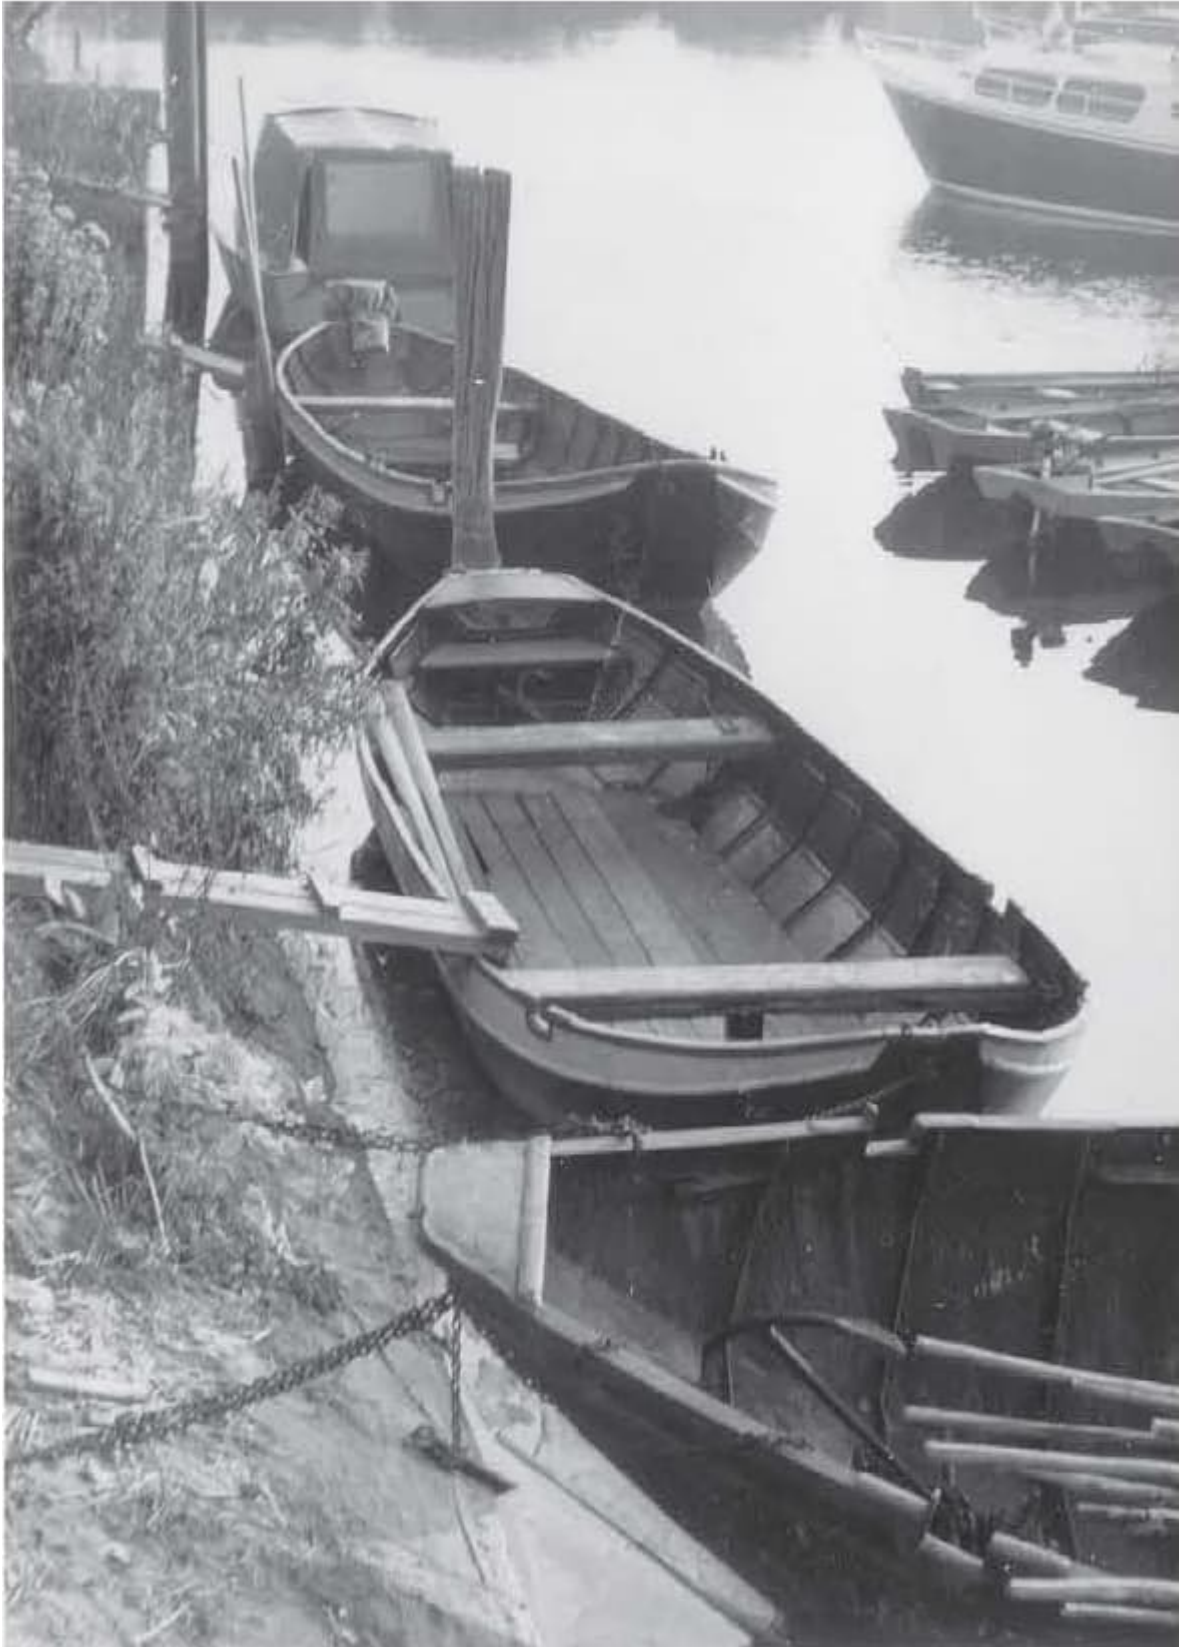
Figuur 8. Oude foto van vergelijkbare roeiaakjes in Drimmelen met in het dolboord de vierkante scheegaten (Schepen die blijven)

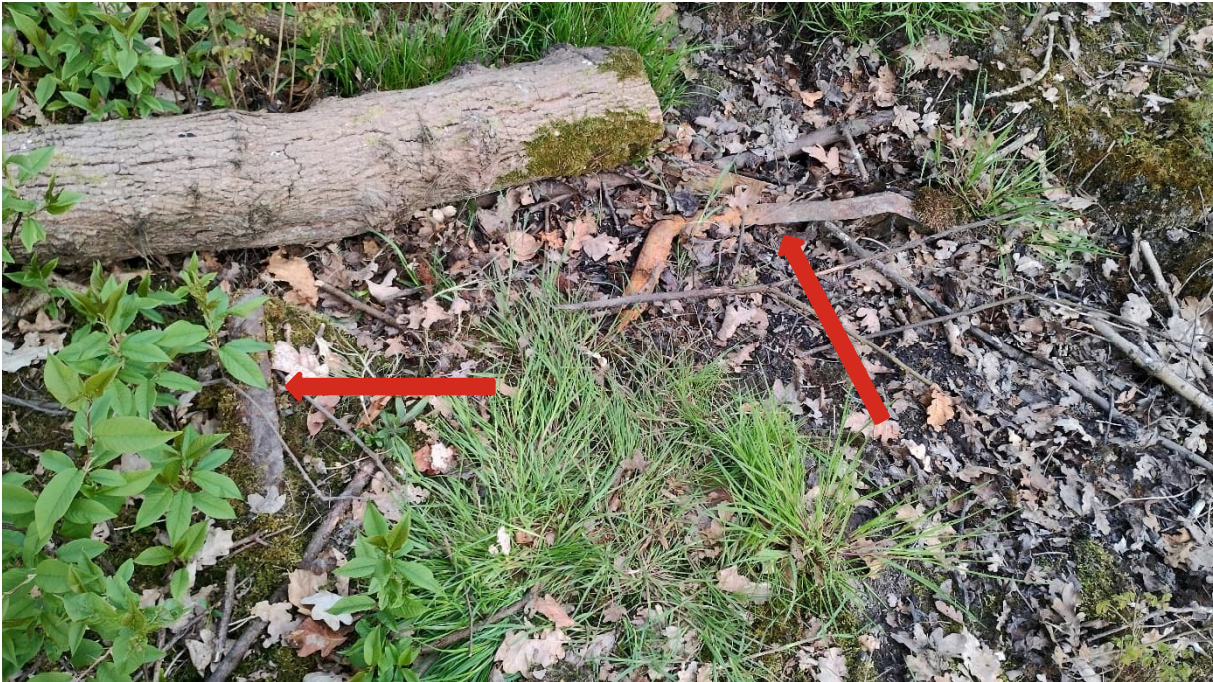
Figuur 9. Van de achterkant van het wrakje steekt alleen nog een randje van boeisel en potdeksel boven de bosgrond uit. Het is ingeklemd tegen een grote boom. Wellicht zit hier een breuk in de constructie gezien de ligging van het uiteinde van het schip en het (stuur)boord (Janneke Bos)

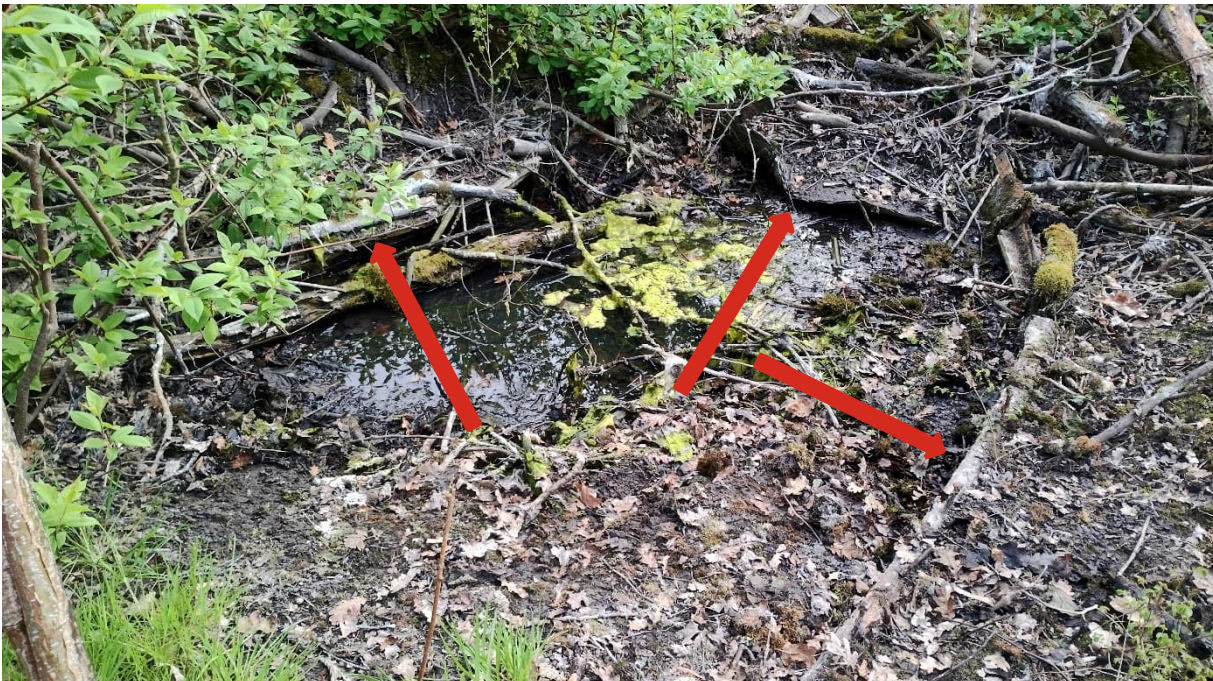
Figuur 10. Voorschip van het wrakje, links bakboord (ingedrukt door de bodem) en rechts stuurboord. Aan het einde is een stevenplaat te zien die ingedrukt wordt door de bosbodem. Ook hier ligt het wrakje ingeklemd tussen de bomen. Het wrakje is gevuld met grond, water en planten(resten) (Janneke Bos)

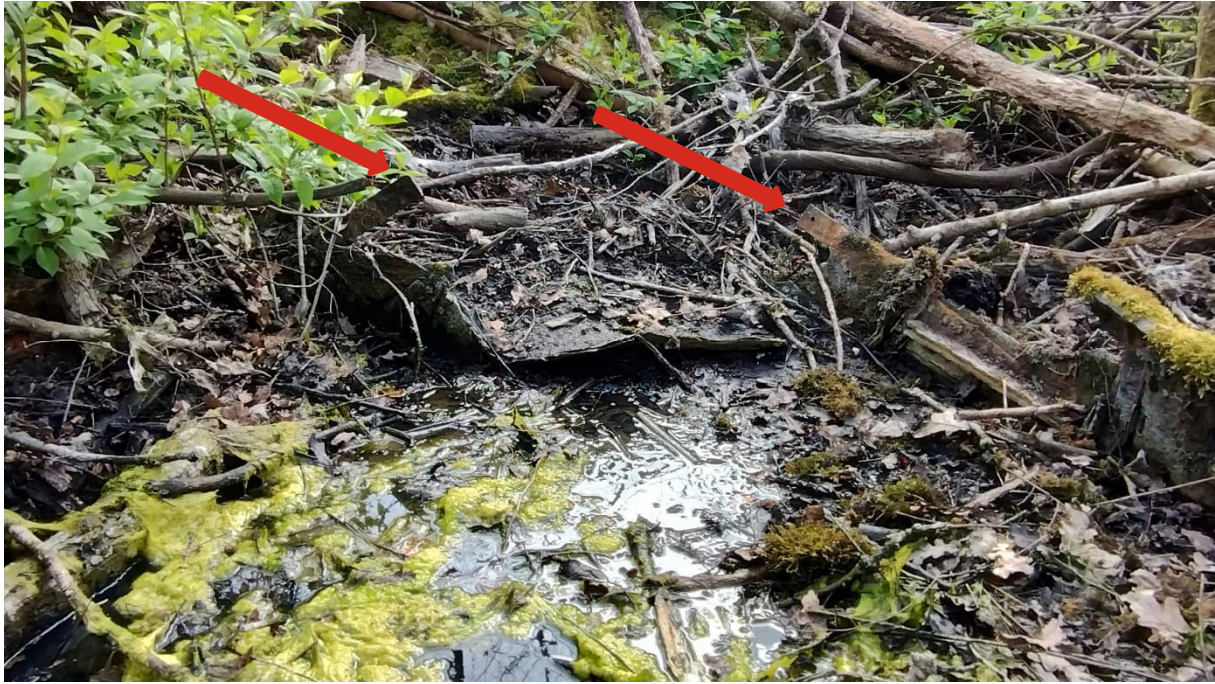
Figuur 11. Zicht op de voorzijde van het wrakje. Aan beide zijden van de boegplaat (heve genaamd) zit een plathalffrond profiel (Janneke Bos)

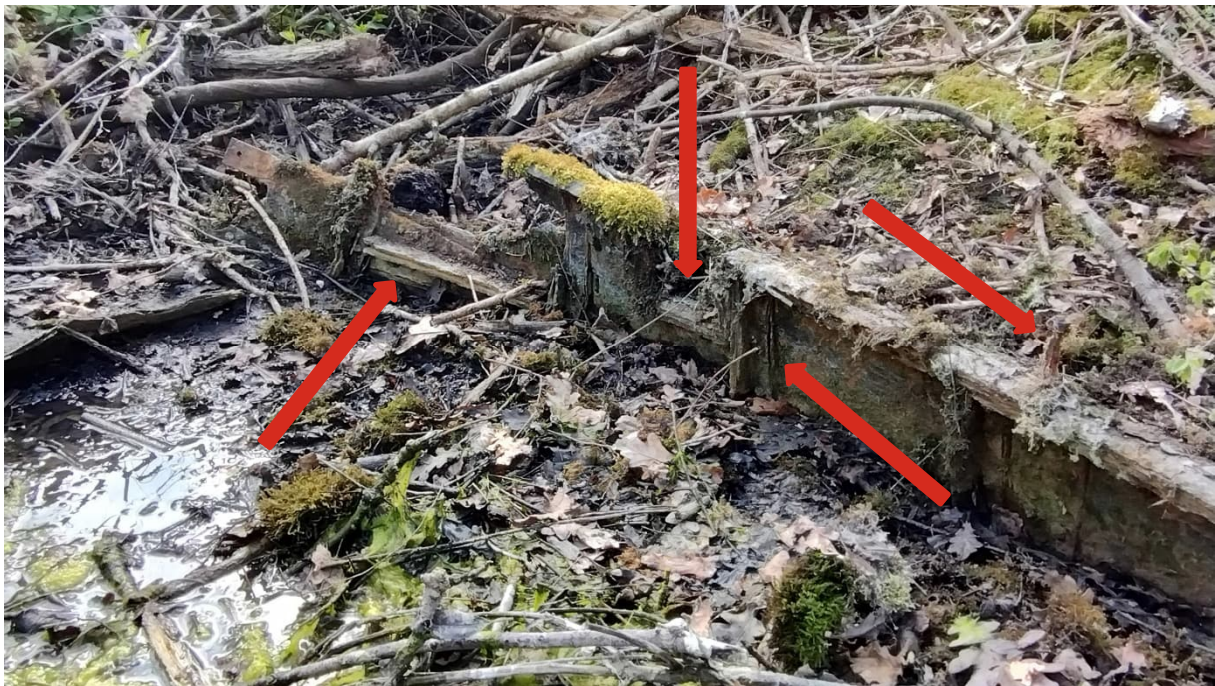
Figuur 12. Zicht op de stuurboordzijde van de voorkant van het wrakje. Hier is de hoekige uitsparing (scheegat) voor een roeiriem zichtbaar en een steuntje voor een zitbankje (doftsteun). Tevens zijn wat klinknagels en wat spantjes zichtbaar aan de binnenzijde van het boord. Op het potdeksel zitten ook nog enkele pennen (waarvan hier 1 zichtbaar). Waarvoor de pennen zijn gebruikt is (nog) niet vastgesteld (Janneke Bos)

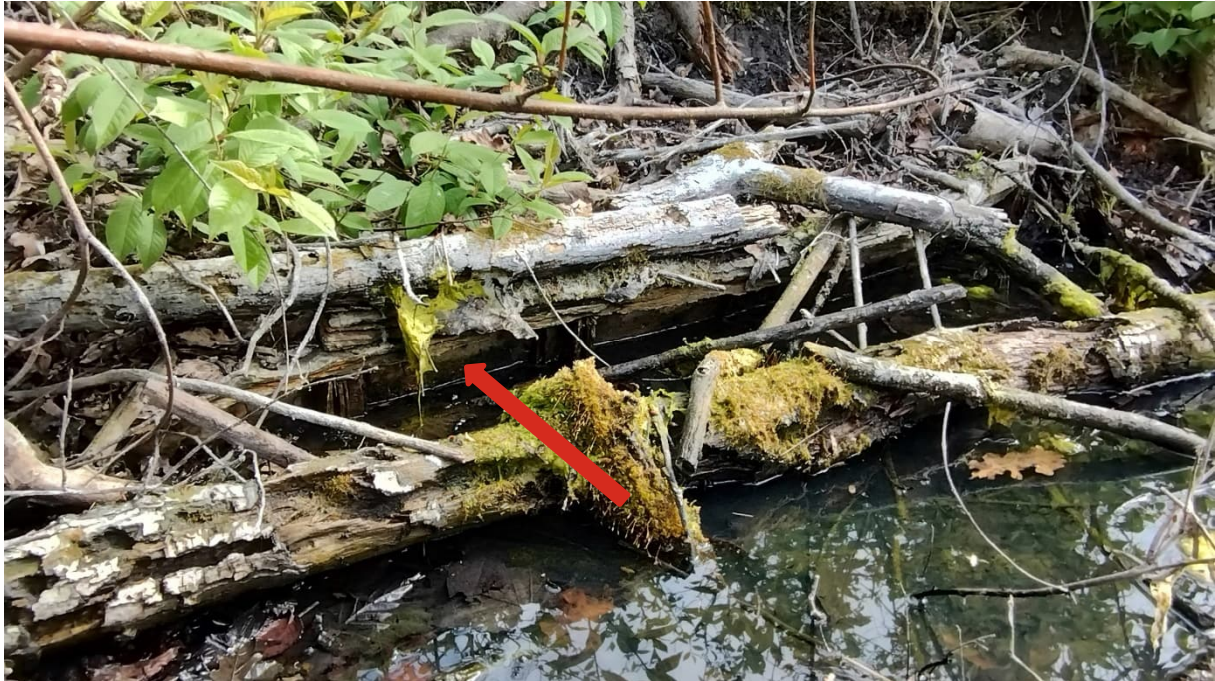
Figuur 13. Zicht op de bakboordzijde van het wrakje, waarbij nog enkele spantjes zichtbaar zijn. Er ligt erg veel grond en plantaardig materiaal in en tegen het wrak (Janneke Bos)

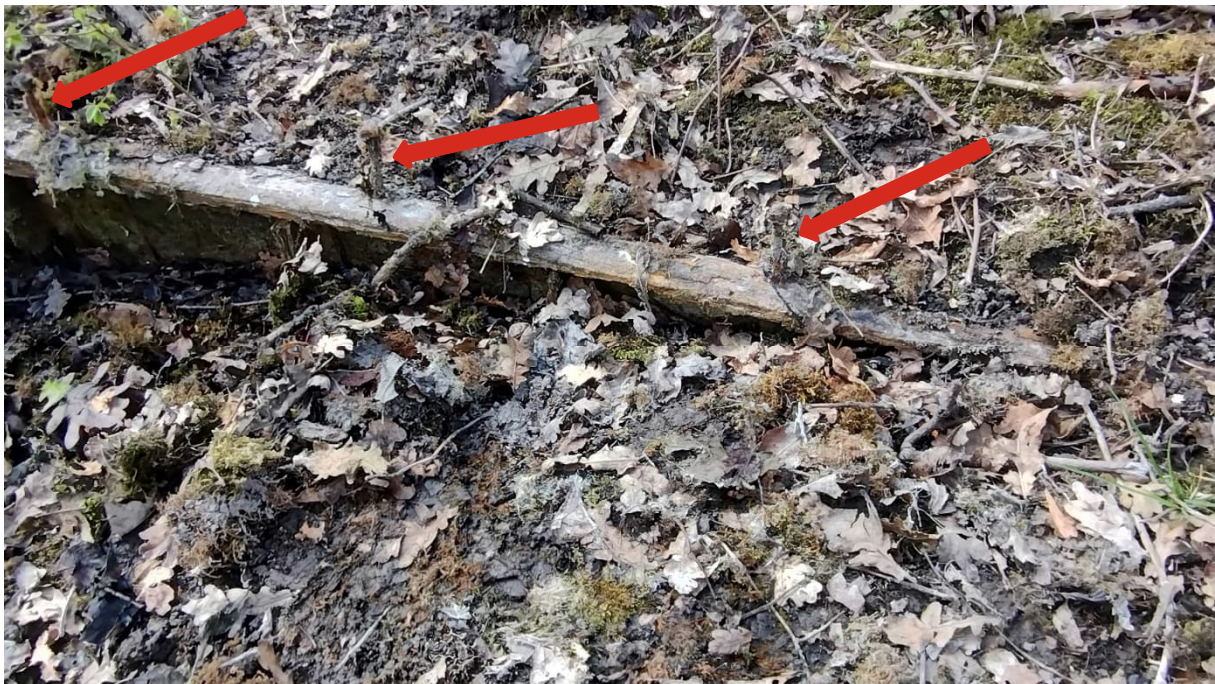
Figuur 14. Zicht op de stuurboordzijde van het wrakje dat net boven de bodem uitsteekt waarbij enkele uitstekende pennen zichtbaar zijn op de bovenrand van het wrak (potdeksel). Waarvoor de pennen zijn gebruikt is (nog) niet vastgesteld (Janneke Bos)

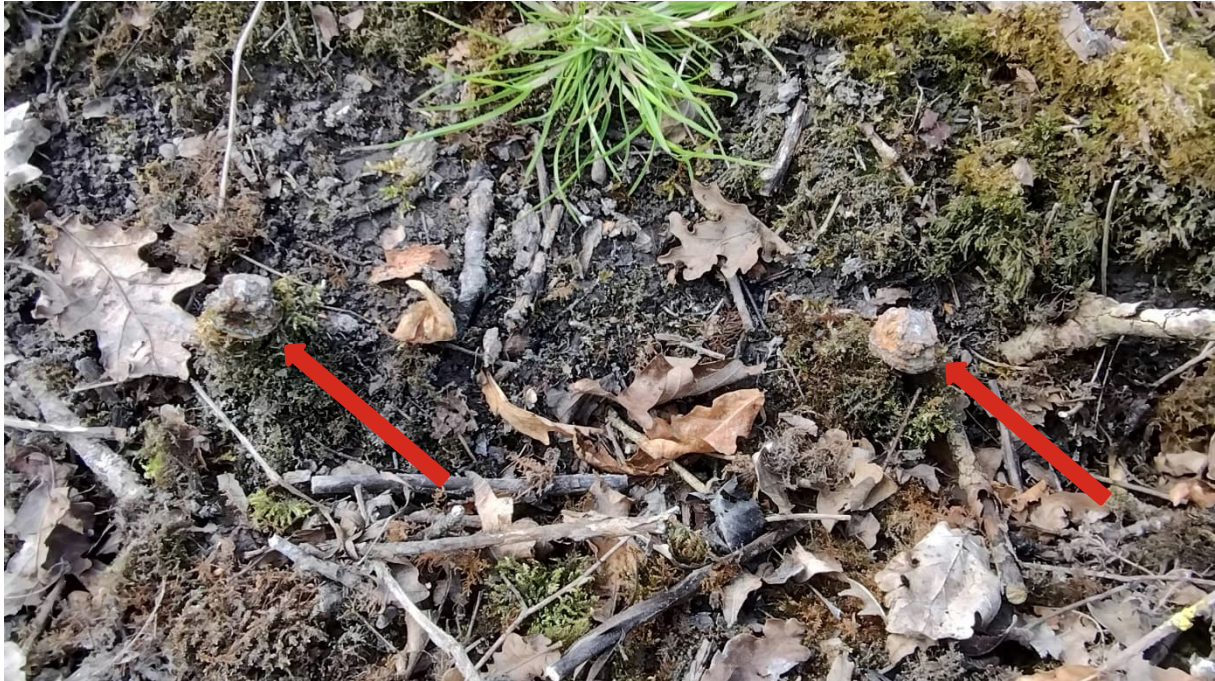
Figuur 15. Zicht op de stuurboordzijde van het wrak waarbij de bovenkant van het wrak in de grond zit maar 2 pennen op de rand nog wel zichtbaar zijn (Janneke Bos)

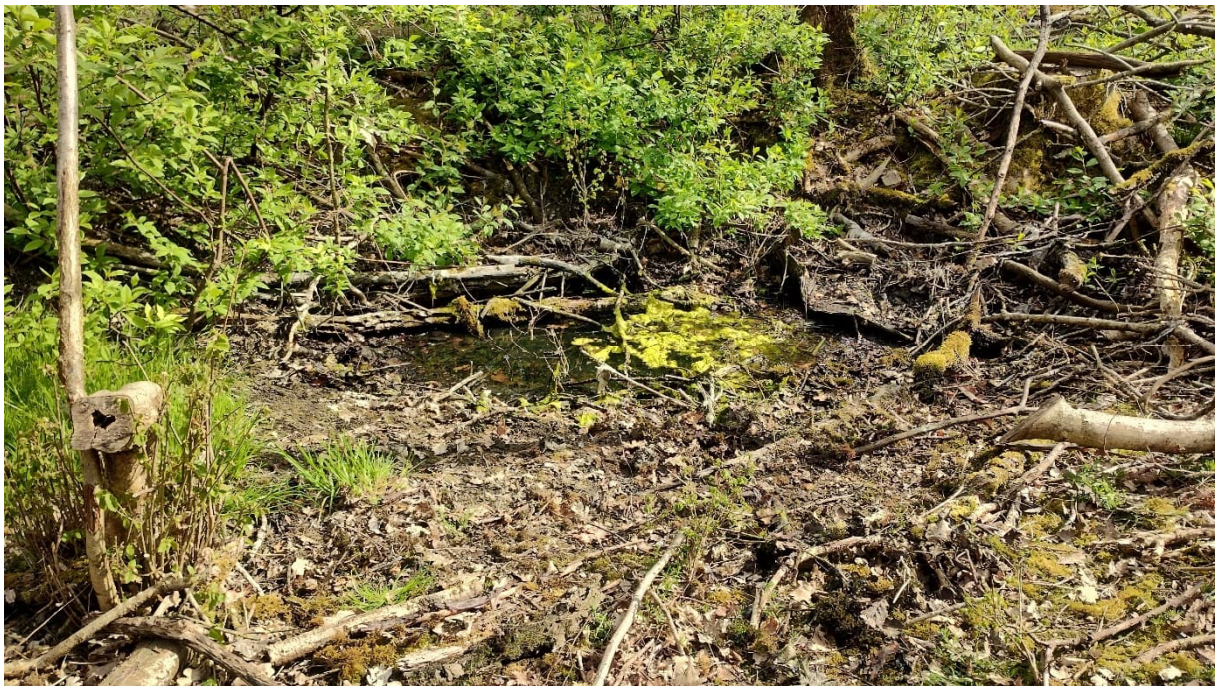
Figuur 16. Overzichtsfoto van de voorzijde van het wrak dat net boven de grond uitsteekt en de uitdagende omgeving waarin het ligt (veel afgezaagde bomen en opschietende begroeiing). Het wrakje is gevuld met grond en water (Janneke Bos)

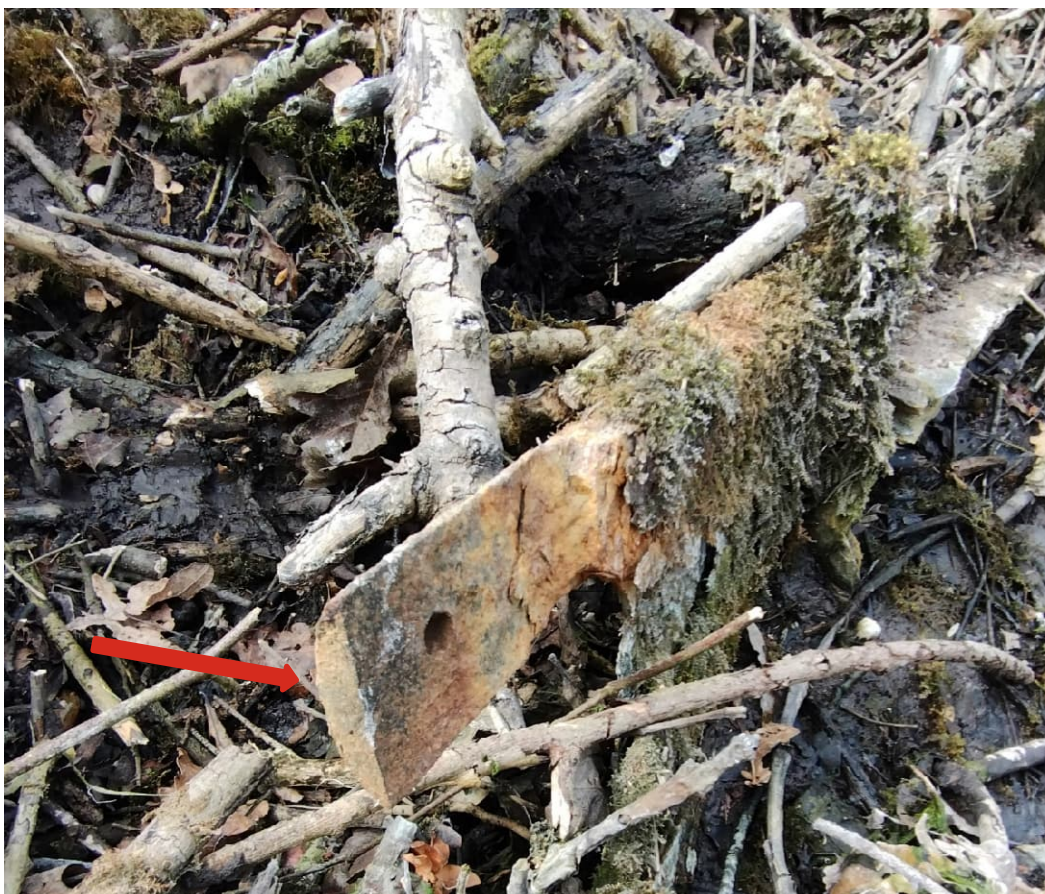
Figuur 17. Zicht op het plathalf rond dat aan de buitenzijde van het wrakje zit (als stootrand), bovenzijde stuurboord boeisel (Janneke Bos)

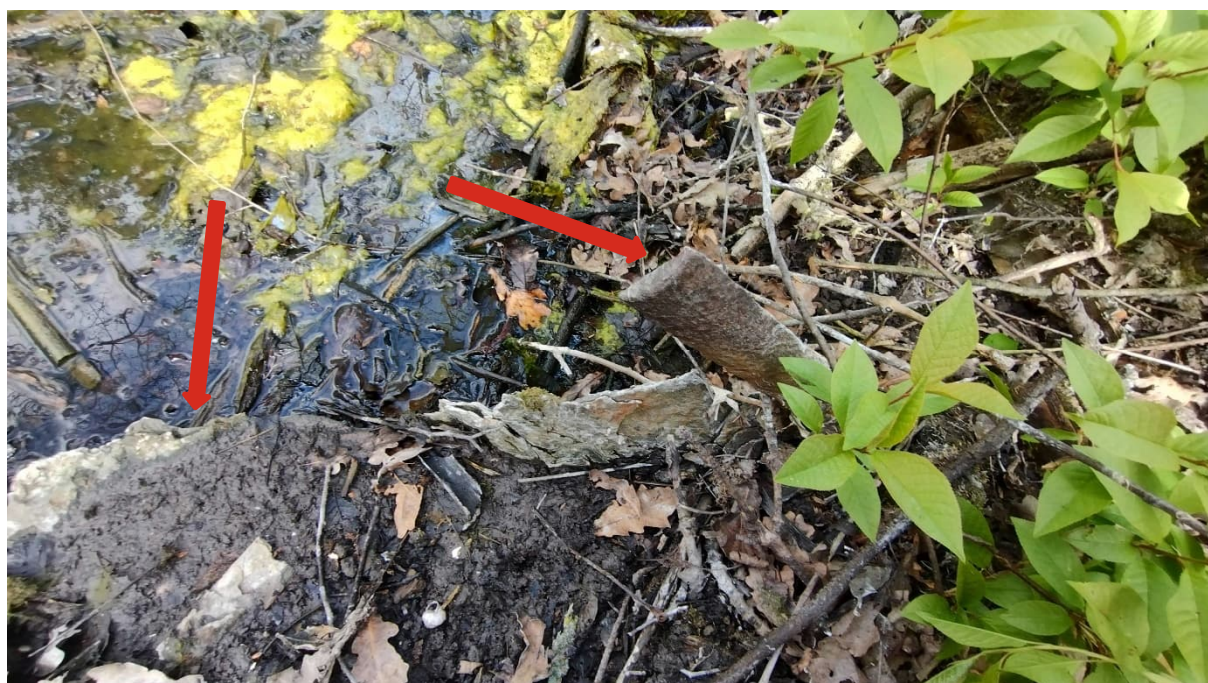
Figuur 18. Zicht op het plathalf rond aan de bakboordzijde en zicht op de naar binnen gedrukte boegplaat (heve) (Janneke Bos)

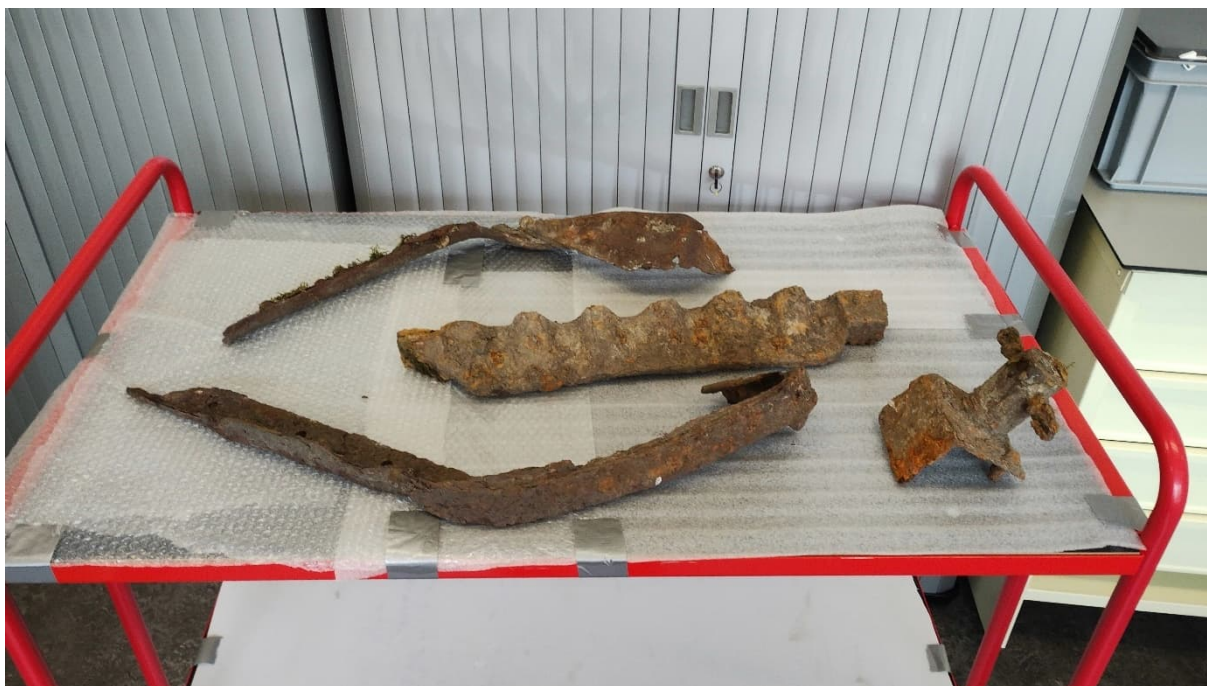
Figuur 19. De 4 losse ijzeren vondsten die zijn ingeleverd bij het depot in Lelystad (Janneke Bos)

- Een geribbelde ijzeren staaf
- Een ijzeren boldertje
- Een geklonken driehoekig ijzeren plaatje op een hoekijzer
- Een hoekijzer met diverse klinkgaten

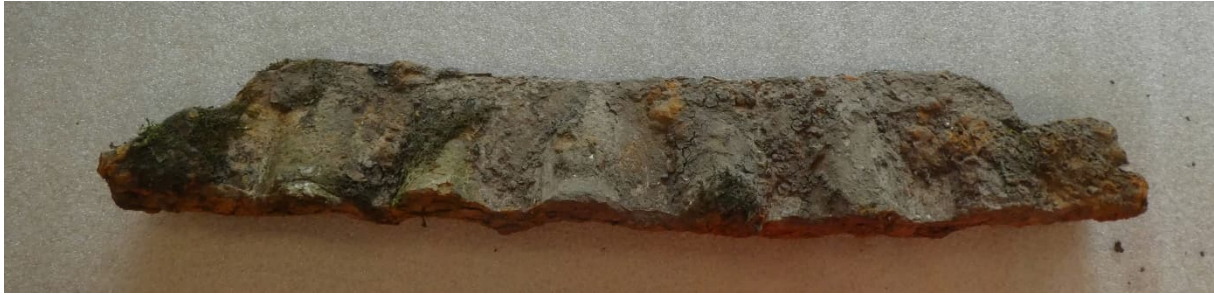
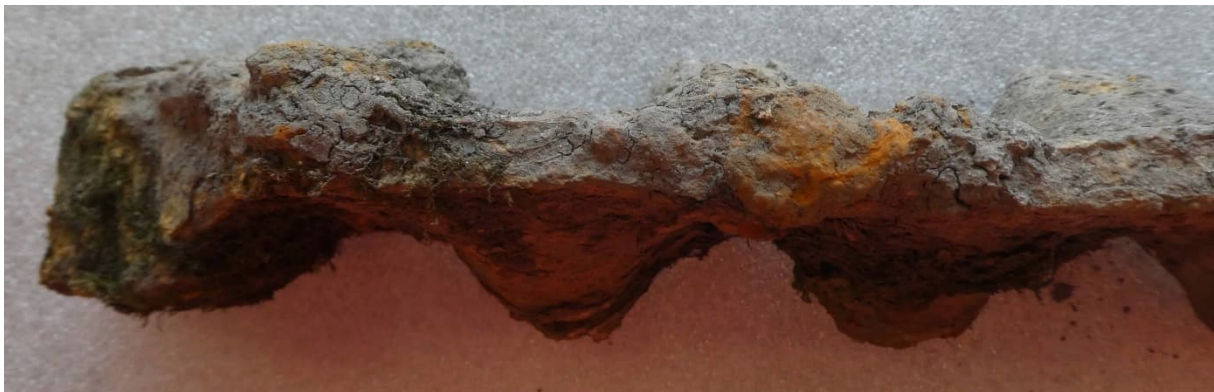
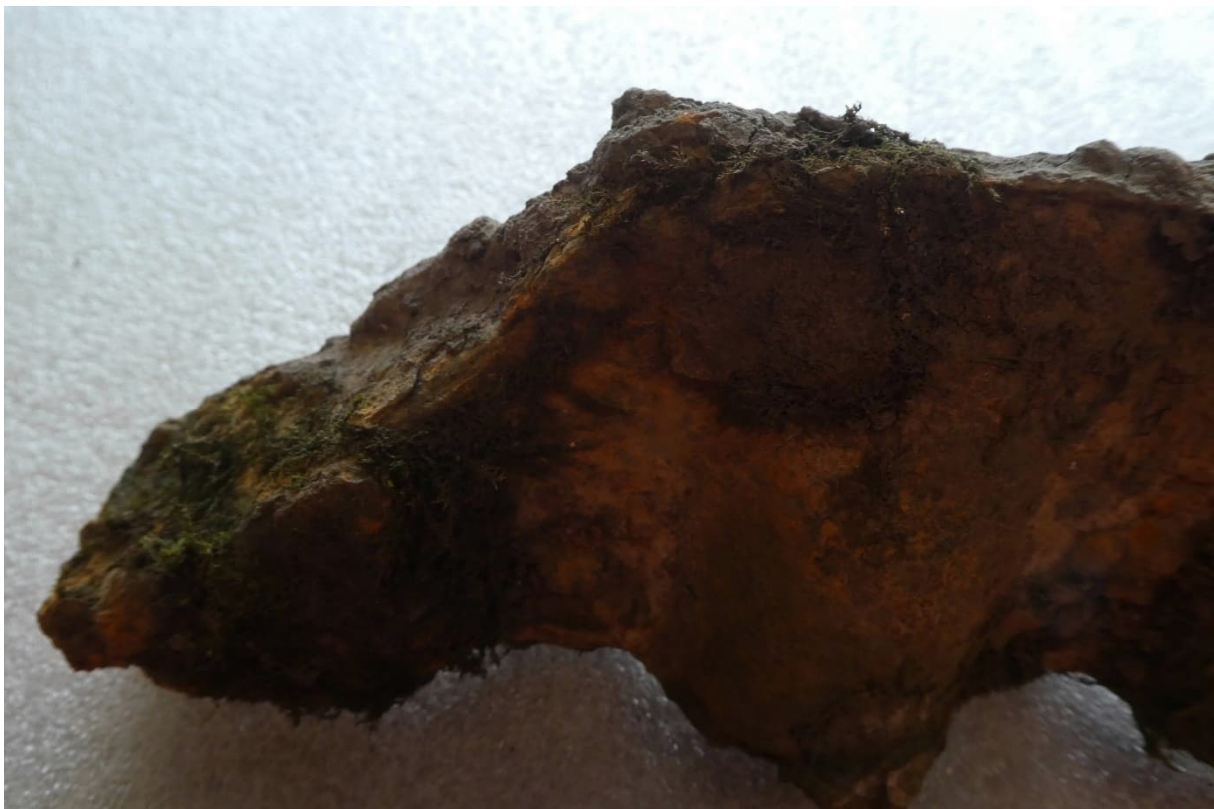
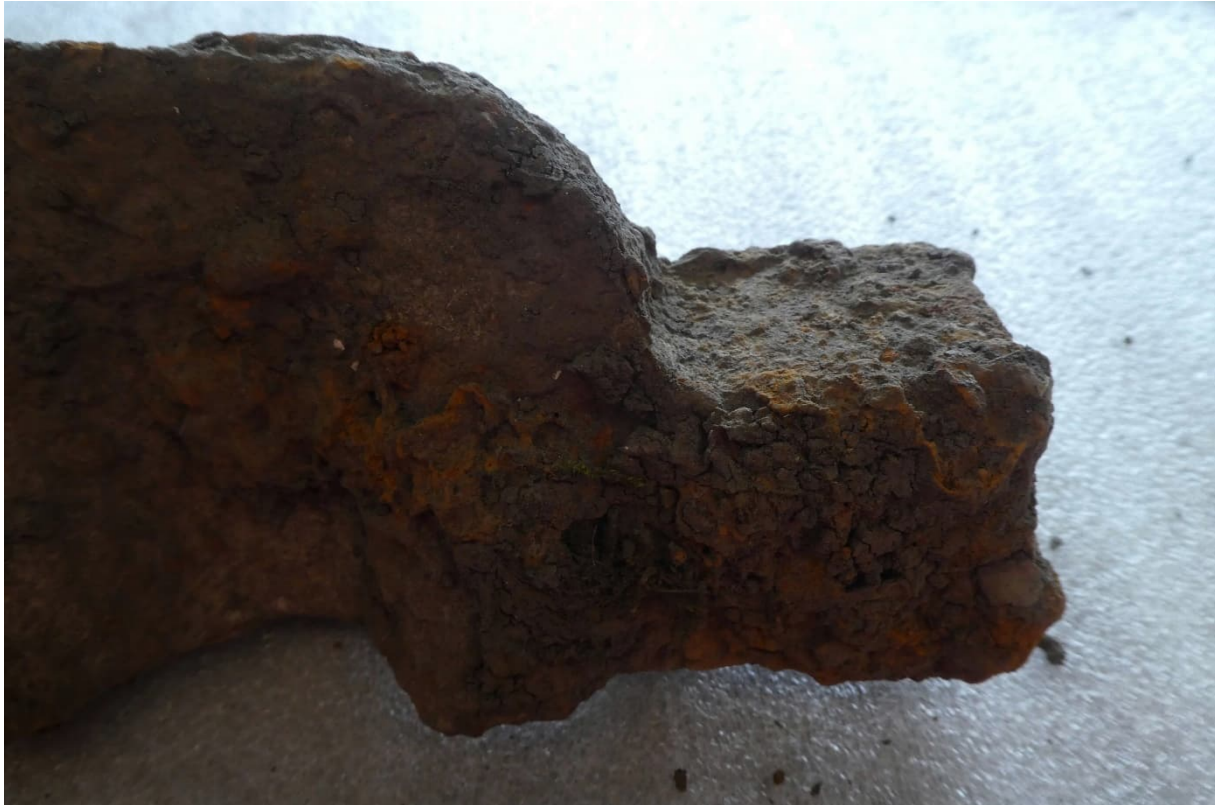
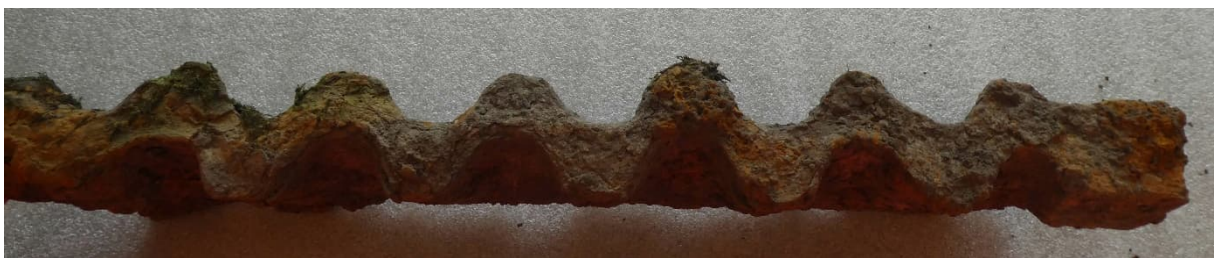
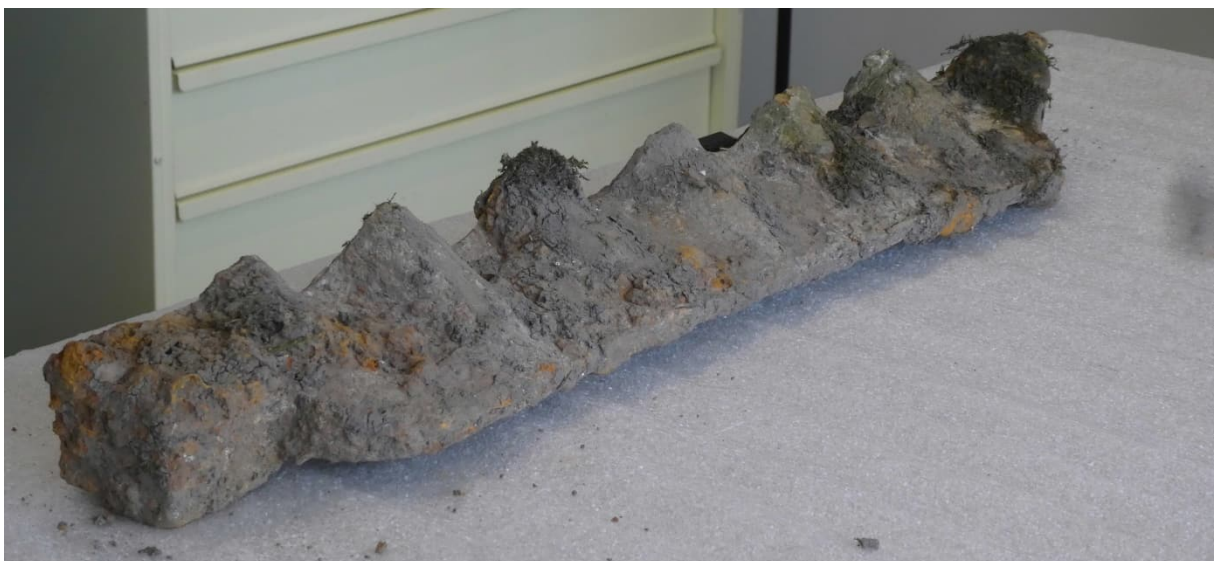
Figuur 20. De losse geribbelde ijzeren staaf. De staaf is aan de uiteinden voorzien van een schuine zijde zodat het ergens in gehangen kan worden. De ribbels van de staaf zijn taps, aan de onderzijde dunner dan aan de bovenzijde. De onderzijde van de staaf zit op deze foto boven, de bovenkant van de staaf zit op deze foto onder (Janneke Bos)

Figuur 21. Detailopname van de geribbelde staaf. Hier is goed de schuine zijkant van de staaf te zien en dat de ribbels steeds dikker worden richting de tafel (Janneke Bos)

Figuur 22. Dezelfde zijkant van de ijzeren staaf gezien vanaf de zijkant zodat de schuine zijde goed zichtbaar is (Janneke Bos)

Figuur 23. De andere kant van de ijzeren staaf met een lip zodat de staaf ergens op kan rusten (staaf ligt nu onderste boven). (Janneke Bos)

Figuur 24. Zicht op de bovenzijde van de geribbelde ijzeren staaf (Janneke Bos)

Figuur 25. Op deze foto is goed zichtbaar dat de dikte van de ribbels naar boventoe toeneemt. Ook is de lip aan de ene kant en de schuine zijde aan de andere kant goed zichtbaar (Janneke Bos)

De ijzeren staaf is gemaakt van massief ijzer. Onderzoek op internet wijst uit dat dit een roosterstaaf is van een vuurrooster van een kleine stoomketel. Op de roosterstaaf werd het vuur van de stoomketel gestookt. Het wrakje zelf lijkt niet voorzien van mechanische voortstuwing (te ondiep, te klein, geen constructie aanwijzingen gevonden, dus dit onderdeel is hoogstwaarschijnlijk van een ander wrak. Mogelijk van het wrak dat ca. 100 m oostelijker ligt. In 1964 is daar ook een roosterstaaf gevonden en aan de hand daarvan is bepaald dat het een stoomschip betrof.

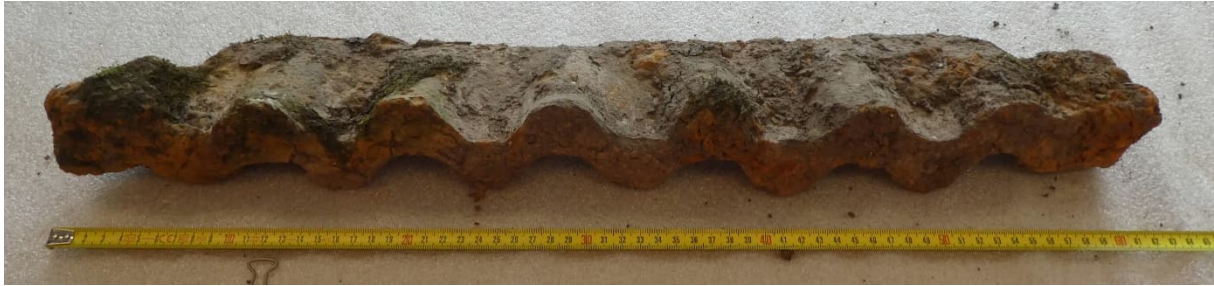
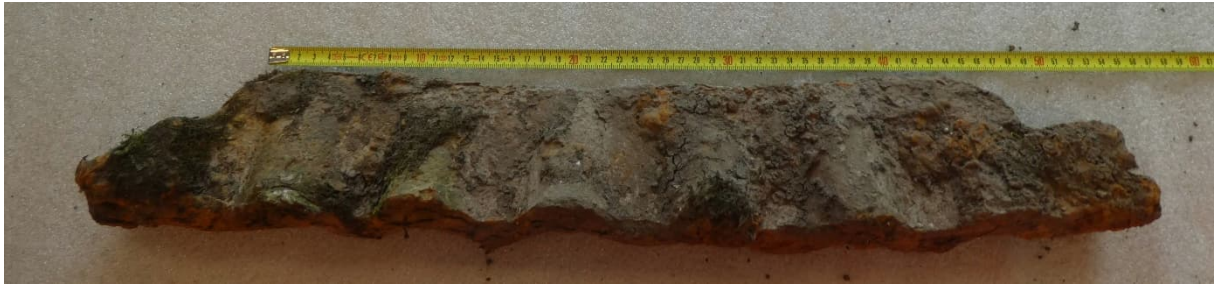
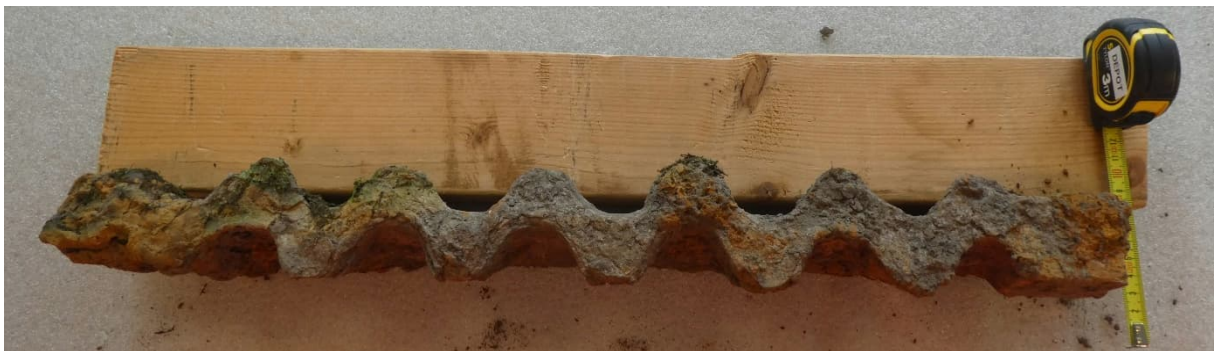
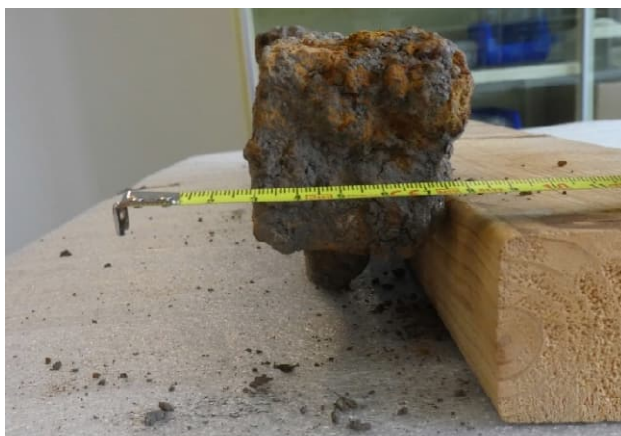
Figuur 26. De ijzeren staaf naast een rolmaat waarop te zien is dat de bovenkant van de staaf ongeveer 62 cm lang is (Janneke Bos)

Figuur 27. De ijzeren staaf naast een rolmaat waarop te zien is dat de onderkant van de staaf ongeveer 45 cm lang is (Janneke Bos)

Figuur 28. De ijzeren staaf naast een rolmaat waarop te zien is hoe dik de bovenzijde van de staaf is (Janneke Bos)

Figuur 29. De lip van de ijzeren staaf naast een rolmaat zodat zichtbaar is hoe groot de afmetingen van de lip zijn (Janneke Bos)
