Eerste bevindingen ijzeren aakje in het bos Dronterweg kavel S2

NB. Dit is geen volledig uitgewerkte (bureau)studie maar een verslag van de eerste bevindingen van het door Staatsbosbeheer gemelde scheepswrak in het bos gelegen in kavel S2 langs de Dronterweg in Lelystad.

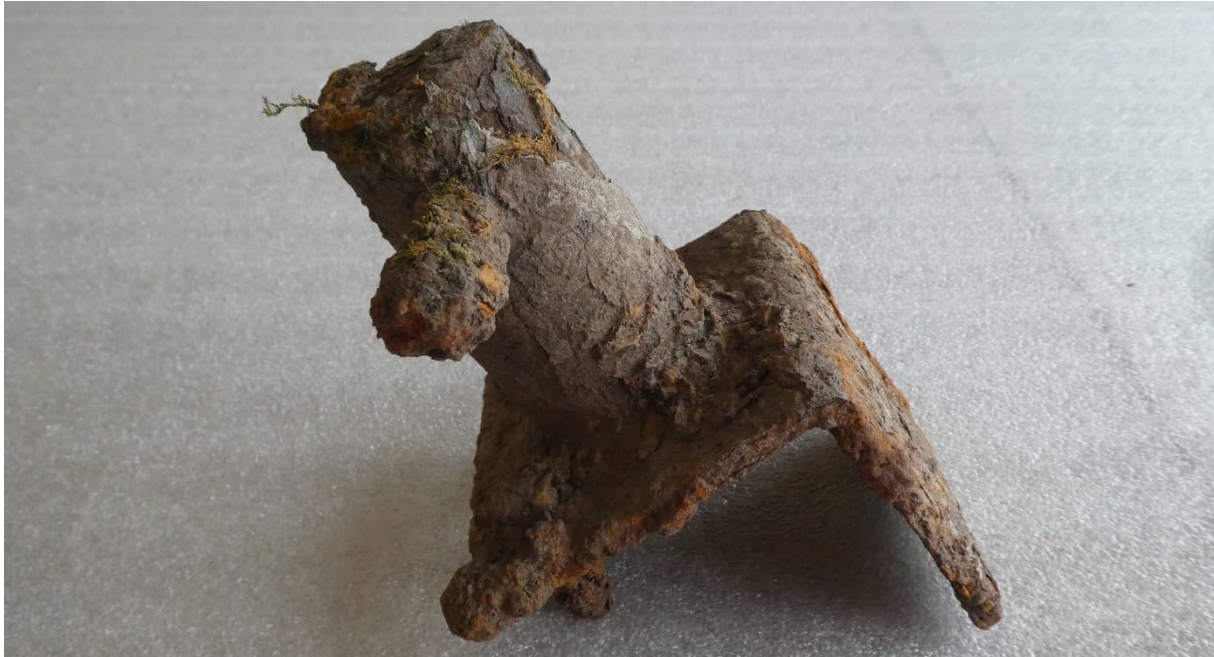
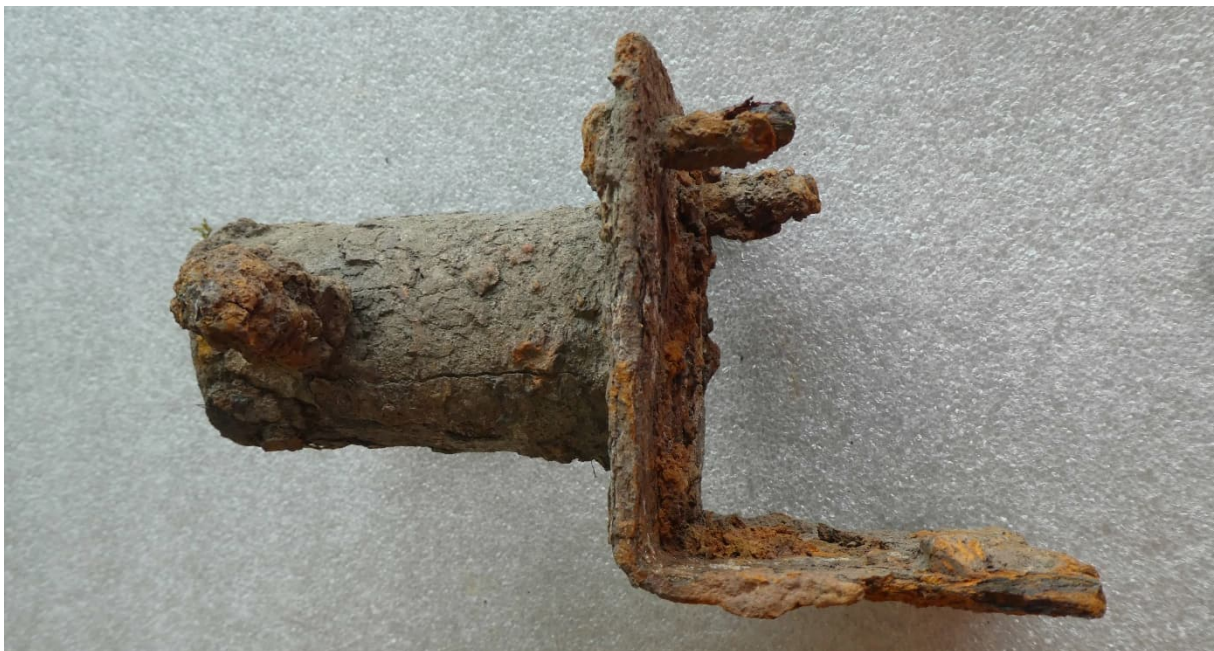
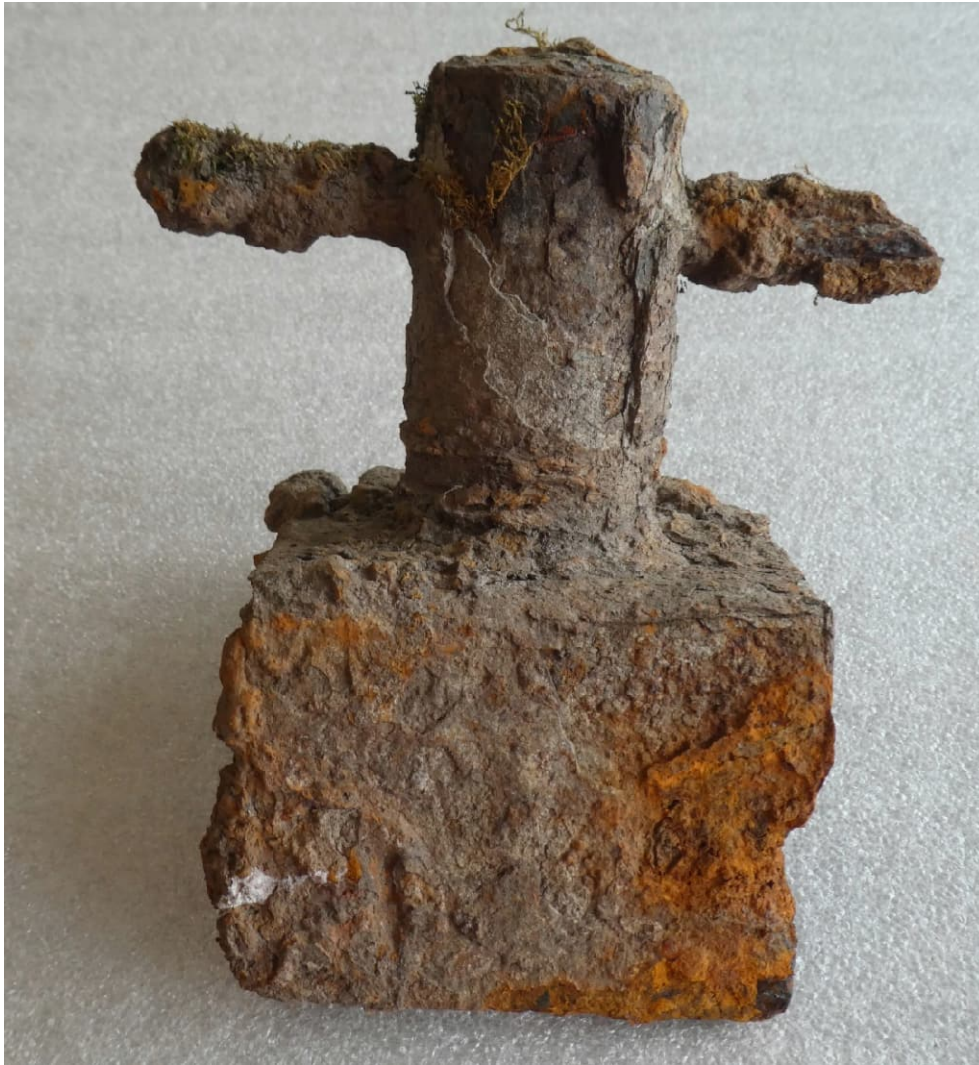
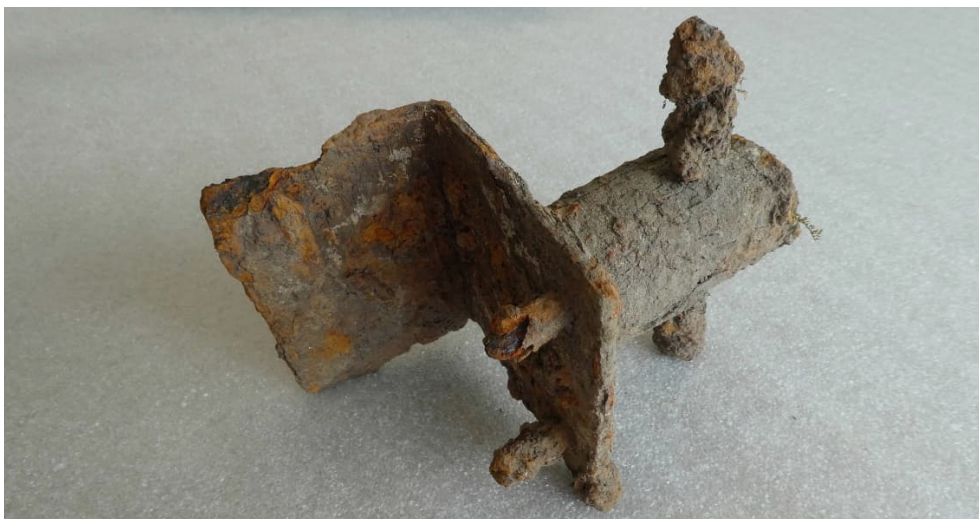
Figuur 30. Het los gevonden ijzeren boldertje van de zijkant gezien (Janneke Bos)

Figuur 31. Het los gevonden ijzeren boldertje dwars gezien. Hier is goed te zien dat dit op een hoekijzer heeft gezeten (waarschijnlijk de bovenrand van het wrakje). Ook zijn er 2 pennen, bouten of nagels zichtbaar om het boldertje vast te maken op het schip (Janneke Bos)

Figuur 32. Zicht op het boldertje van de buitenzijde (Janneke Bos)

Figuur 33. Het losse ijzeren boldertje schuin van onderen gezien (Janneke Bos)

Het losse ijzeren boldertje is bedoeld om op een hoekijzer vast te maken, zoals de bovenrand van het wrakje dat nu beschreven wordt. Met de 2 pennen (of klinknagels) werd het vastgezet aan het schip. Gezien de afmetingen van het boldertje past het goed bij het roeiaakje van 9,5 m.

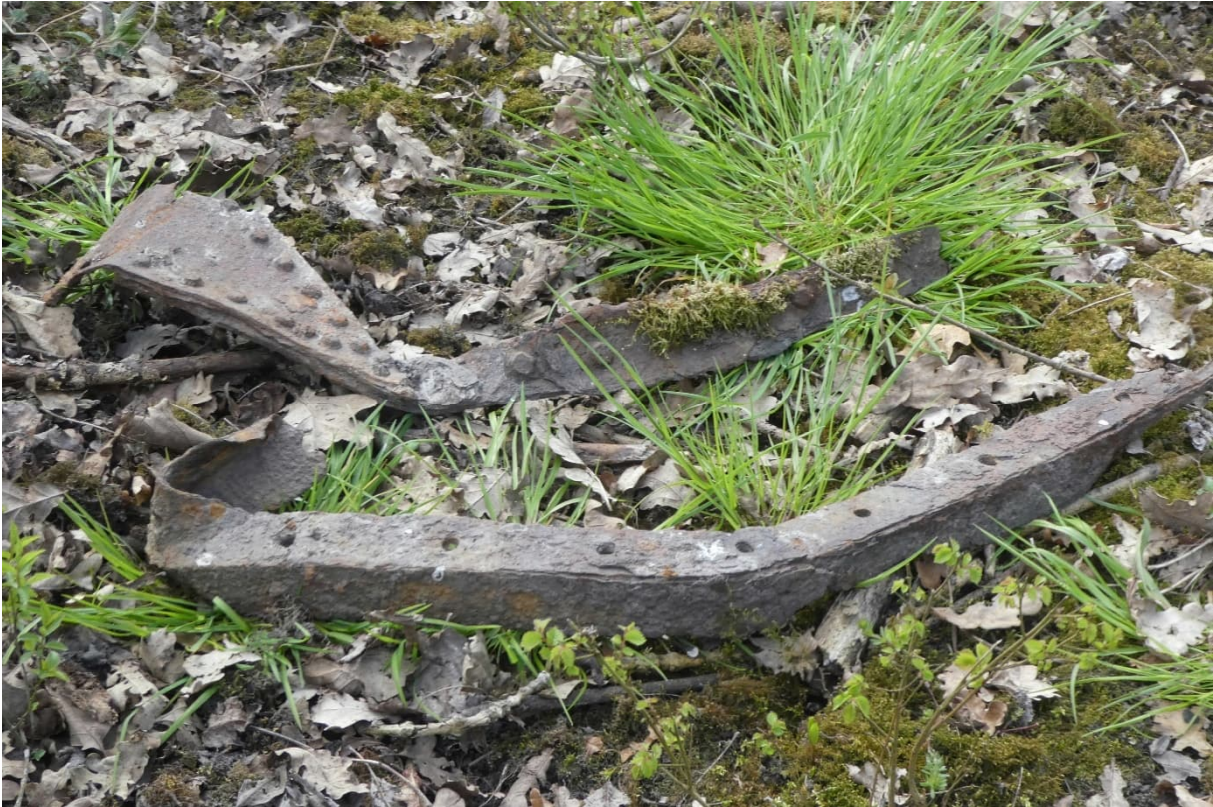
Figuur 34. De 2 losse ijzeren constructie onderdelen (Janneke Bos)

De 2 losse ijzeren constructie onderdelen zijn van hoekijzer en voorzien van klinknagel gaten. De vorm is hoogstwaarschijnlijk niet zoals het aan het wrakje heeft gezeten, omdat het ijzer vermoedelijk verbogen is. De klinknagel gaten zitten op een regelmatige afstand van elkaar.

Het onderste constructie onderdeel is alleen voorzien van gaten, en niet meer van klinknagels. Wellicht is dit een deel van de bovenrand van het wrakje (potdeksel op het boeisel).

Het bovenste constructie onderdeel is nog wel voorzien van klinknagels en een driehoekig plaatje. Dit kan een verbinding tussen 2 haaks op elkaar staande platen zijn geweest.

Gezien de afmetingen en de grootte van de klinknagels kunnen deze 2 onderdelen van het onderzochte wrakje zijn.

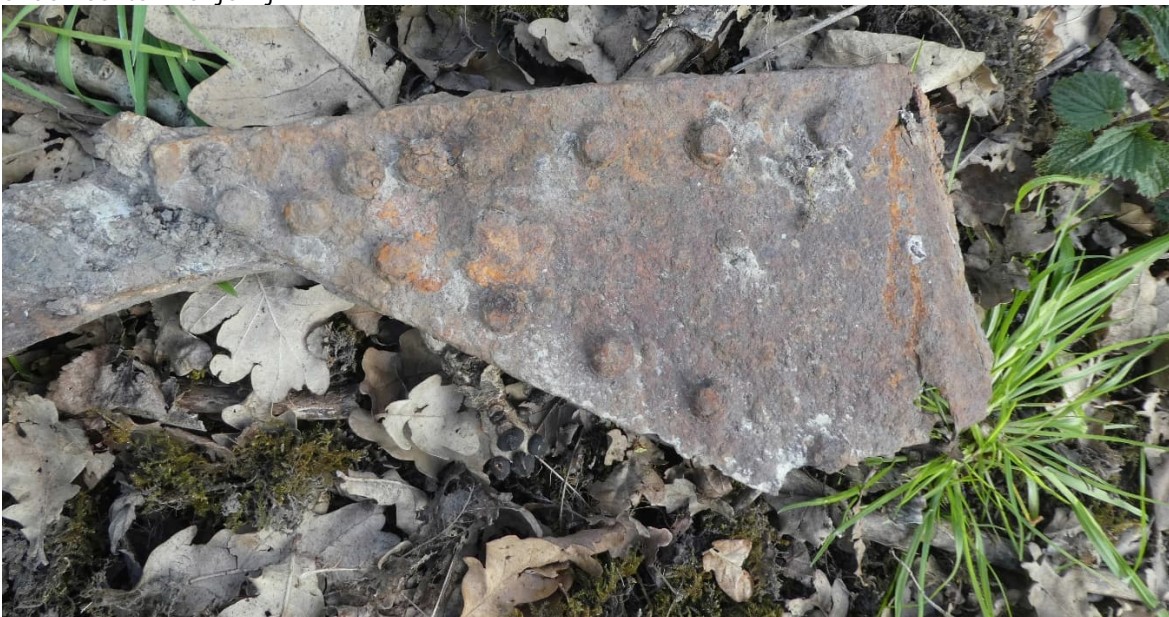
Figuur 35. Het driehoekige plaatje dat vast geklonken zit aan het hoekijzer (Janneke Bos)

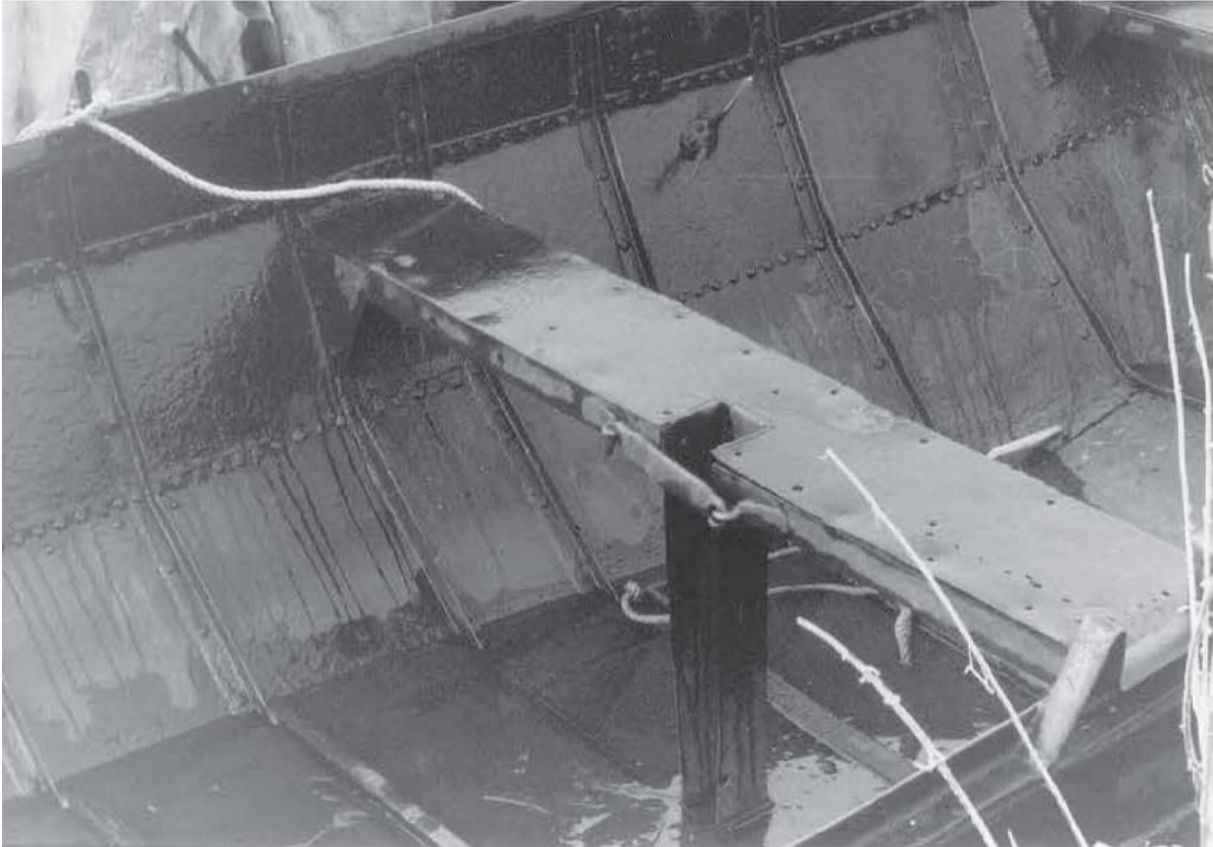
Figuur 36. Voorbeeld van een roeibankje (doft) met een driehoekig plaatje aan de zijkant. Dit zou ook het gevonden driehoekige plaatje kunnen zijn, maar het kan ook ergens anders in het wrakje gezeten kunnen hebben. Ook dit scheepje is geklonken (Scheepstypologiën)

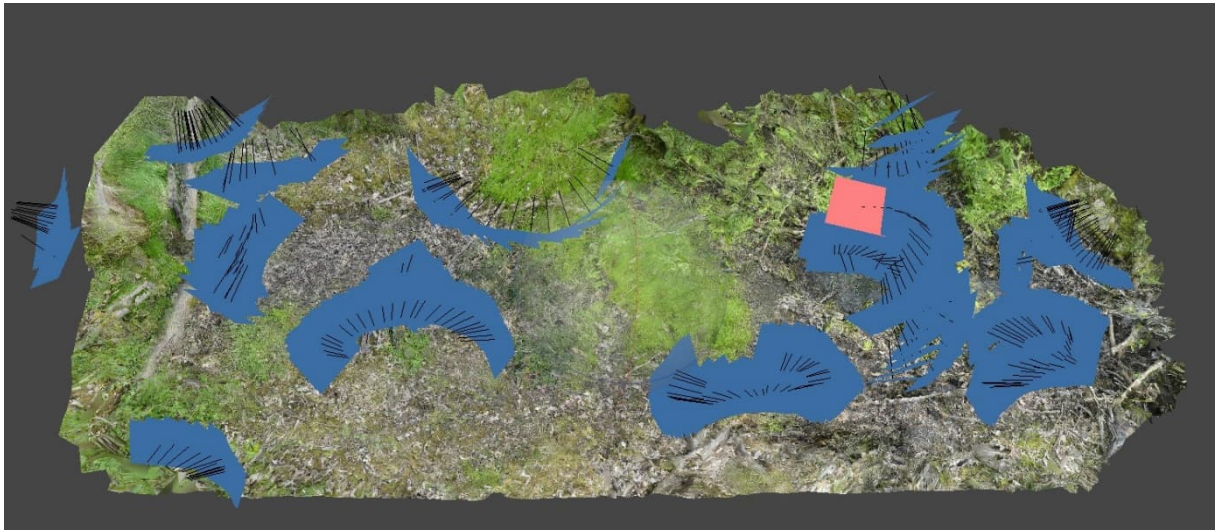
Van 314 foto's is door Ernie de Jonge van Archeos Fryslân een 3D model gemaakt. Het model is niet geschikt om afmetingen uit te bepalen vanwege het ontbreken van een referentie maat. Wel is het model geschikt om een indruk te krijgen van de situatie zoals die ten tijde van het bezoek was.

Figuur 37. 3D model overzicht gemaakt door Ernie de Jonge (Archeos Fryslân) op basis van foto's van Janneke Bos

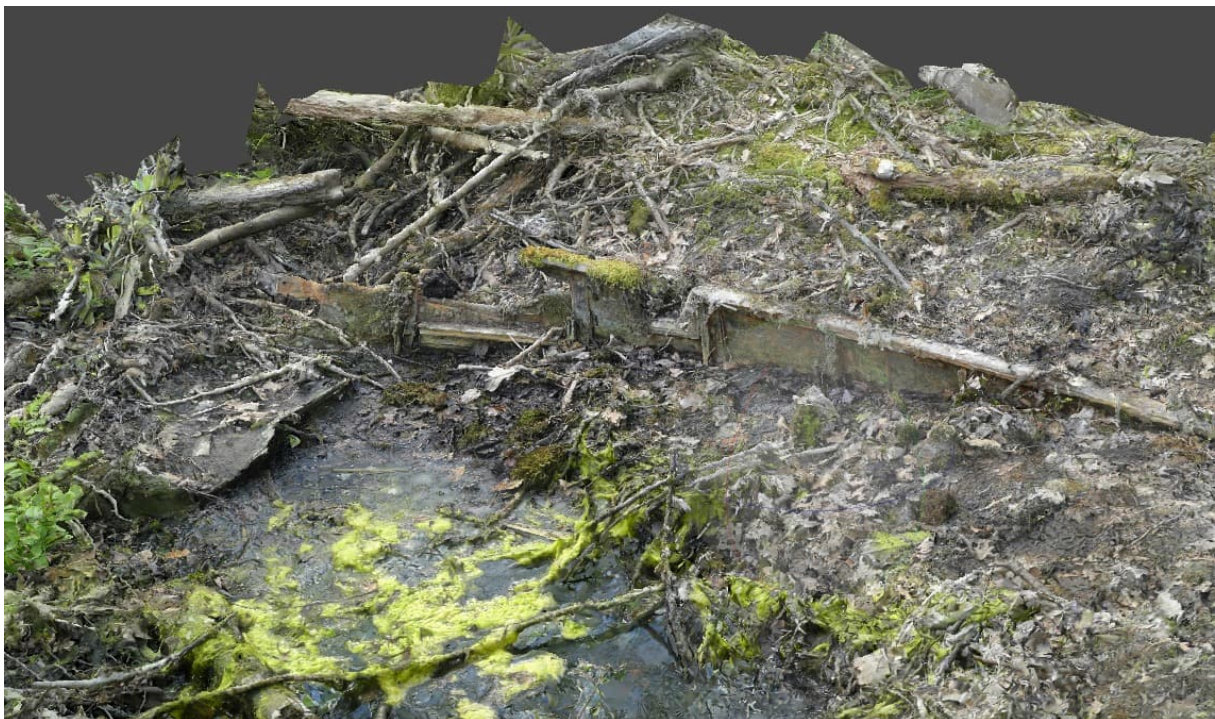
Figuur 38. Stukje van het 3D model, het voorschip en het voorste deel van de stuurboordzijde (Archeos Fryslân)

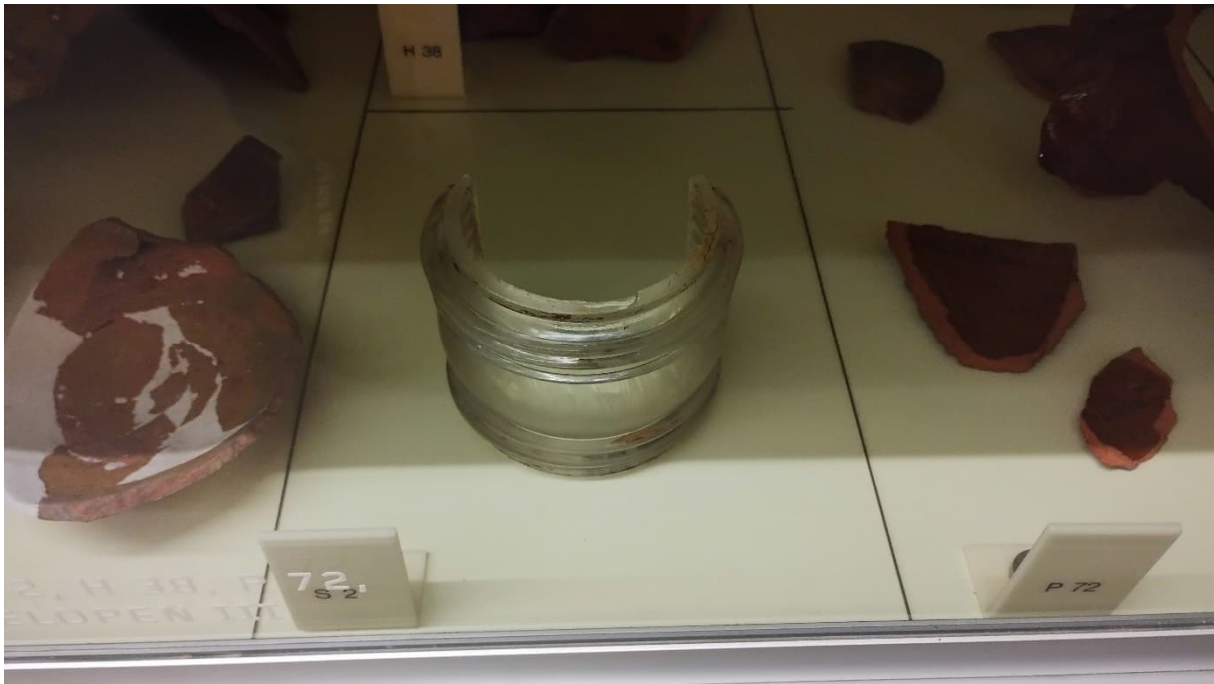
Figuur 40. In het Scheepsarcheologisch Depot van de Rijksdienst voor het Cultureel Erfgoed in Lelystad ligt dit glas met ribbels (Fresnel lens genoemd). Dit glas heeft een hoek van 225 graden en wordt gebruikt als toplicht voor een motorschip of stoomschip. Het is de enige vondst die over is van het wrakje dat in 1964 is gevonden (Janneke Bos)

Dit glas is de enige vondst die van kavel S2 in het Scheepsarcheologisch Depot staat. De gegevens van het glas zijn te vinden via Collectie Nederland¹. Gezien de afmetingen (diameter 11,7 cm, hoogte 9,1 cm) zijn ze niet van een groot schip geweest. Wellicht een schip rond de 20 meter. Open bootjes, zoals het roeiaakje, hadden geen opbouw, stuurhut of accommodatie. Een toplicht zoals dit voorwerp was (en is) voorgeschreven voor stoom- en motorschepen.

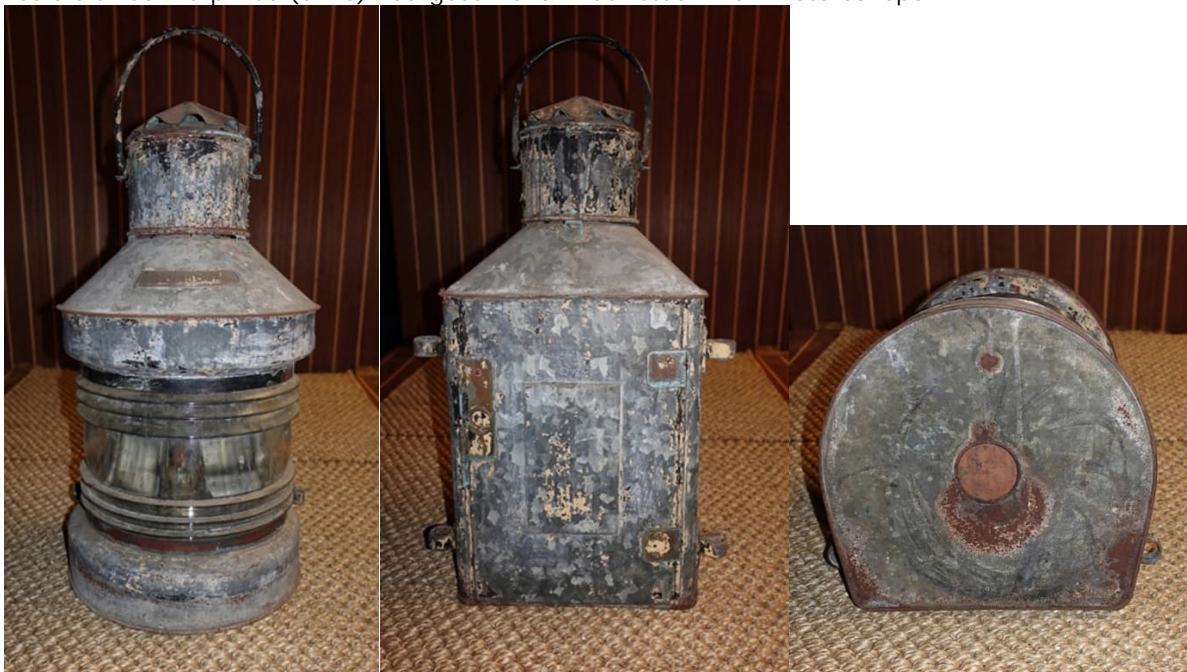
Figuur 41. Een voorbeeld van een compleet toplicht (groter (53x31 cm) dan het exemplaar in het depot), op de schuine bovenkant staat op een plaatje het woord 'toplicht' (internet²)

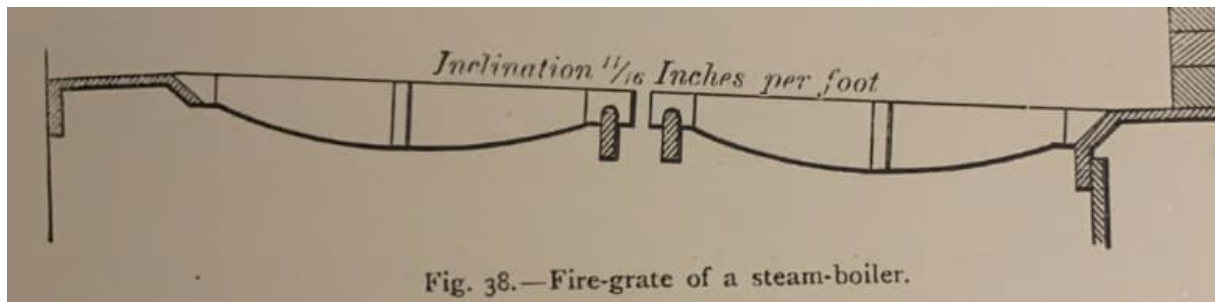
Figuur 47. Vuurrooster bestaande uit 2 ijzeren staven met aan de ene kant een lip en aan de andere kant een schuine kant (bron boek van Hans van der Weide)
